**Program Prac Konserwatorskich przy konserwacji i częściowej odbudowie kompleksu zabytkowej suwnicy wraz z zapadnią podtorową z przeznaczeniem do stanu umożliwiającego jego eksploatację**

**Autor: mgr inż. Rafał Trzaska**

**Wrocław marzec 2017**

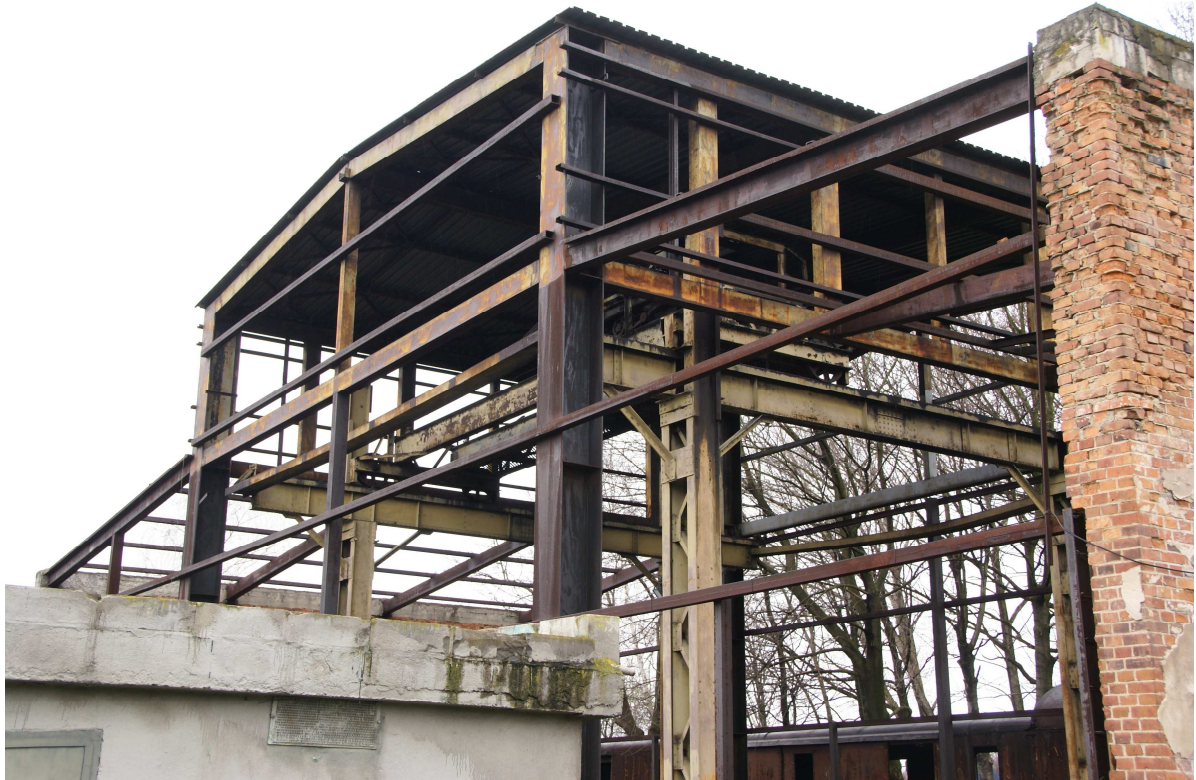
Ogólny widok kompleksu suwnicy i zapadni podtorowej.
